# ホイールボルト、ナットや ディスクホイール、ハブの錆に注意！

ホイールボルト、ナットやディスクホイール、ハブの経年使用に伴う著しい錆によるものと思われる「車輪脱落事故」が発生しています。  
**著しい錆のあるボルト、ナットやホイール、ハブは使わないでください！**

# ホイールボルト、ナットや ディスクホイール、ハブの錆の影響

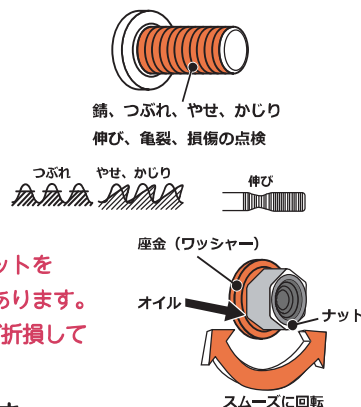
### 【著しい錆の例】

ホイールボルト

◀ホイールナットとワッシャーに変形が見られ、ワッシャーがはずれかかっている。

ホイールナットに生じた錆や付着したゴミ等により、ワッシャーの摺動部が固着している。▶

※錆や汚れを落とし、ねじ部にエンジンオイルなど指定の潤滑剤を薄く塗布してナットをボルトの奥まで回転させたとき、スムーズに回転しない場合は、ねじ部に異常があります。異常がある場合は、ボルト、ナットをセットで交換してください。また、ボルトが折損していた場合は、その車輪すべてのホイールボルト、ナットを交換してください。

※ナットと座金（ワッシャー）のすき間にエンジンオイルなど指定の潤滑剤を薄く塗布し、回転させて油をなじませます。ワッシャーがスムーズに回転するか点検し、スムーズに回転しない場合はナットを交換してください。  
ナットの座面（ディスクホイールとの当たり面）には潤滑剤を塗布しないでください。

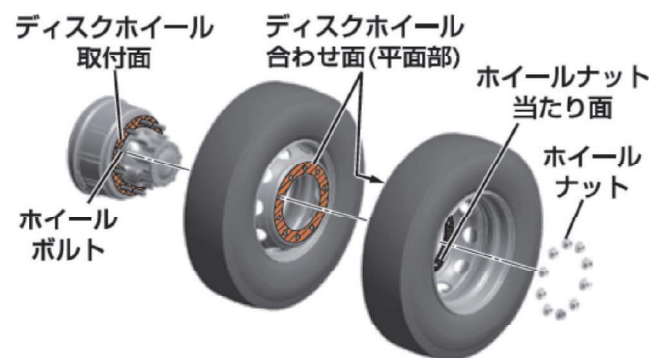
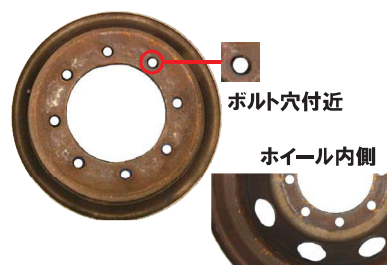
### 【著しい錆の例】

ディスクホイールやハブの経年使用やこれまでの清掃不足に伴う著しい錆は、締め付け力の低下（緩みの発生）をまねきます。

ハブ（ホイール取付面）

- ホイール取付面に著しい錆の発生がないか点検します。
- ホイール取付面に著しい摩耗や損傷がないか点検します。

- ホイール取付面、ホイール合わせ面、ホイールナット当たり面に著しい錆の発生がないか点検します。
- ボルト穴や飾り穴のまわりに亀裂や損傷がないか点検します。
- ホイールナットの当たり面に亀裂や損傷がないか点検します。
- 溶接部に亀裂や損傷がないか点検します。
- ホイール取付面、ホイール合わせ面、ホイールナット当たり面に摩耗や損傷がないか点検します。

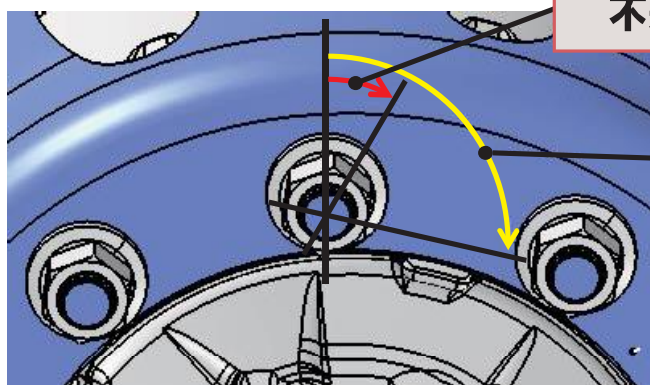
ホイールボルト、ナットのねじ部や、ナットと座金（ワッシャー）の摺動面に  
ごみや泥、錆があったり、給脂をしないと、ナットが円滑に回らなくなり、  
規定の締め付けトルクで締め付けても、ナットが本来あるべき位置まで  
締まらず、**十分な締め付け力が得られなくなります。**

不適切な状態で締め付けたナット回転角度

正しく締め付けたナット回転角度

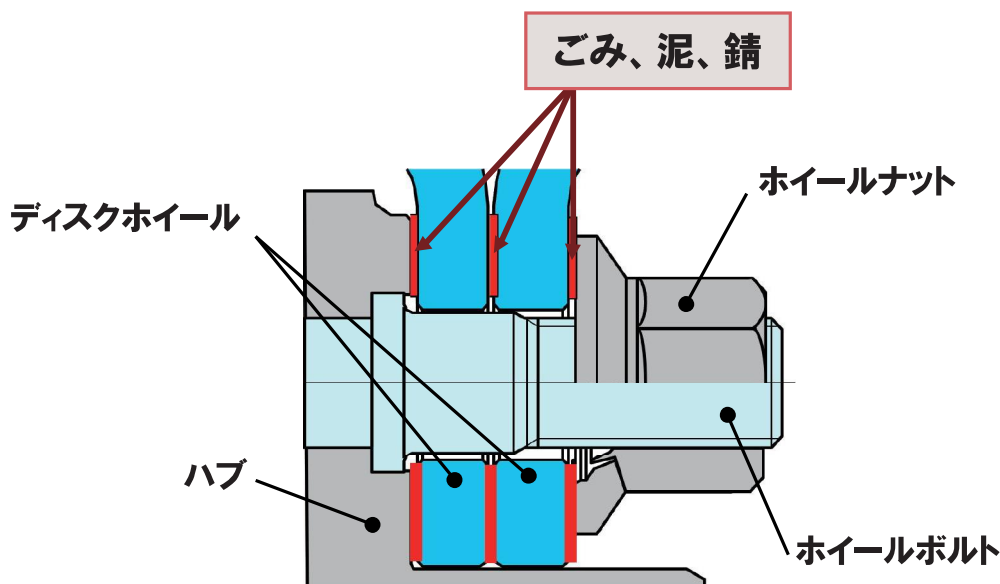
ディスクホイールとハブ接合面にごみや泥、錆があると、これらが潰れたり、  
剥がれることで、**締め付け力の低下（緩みの発生）をまねきます。**
